# 地盤情報システム(JISLaD)と 基準点成果の比較について(その2)

## Comparison of the JISLaD and Control Point Survey Results of GSI (Part2)

- 請井和之<sup>1</sup>, 島田誠一<sup>1,2</sup>, 新出陽平<sup>1</sup>, 伊藤弘和<sup>1</sup>
- 1: 株式会社日豊; 2: 東京大学新領域創成科学研究科

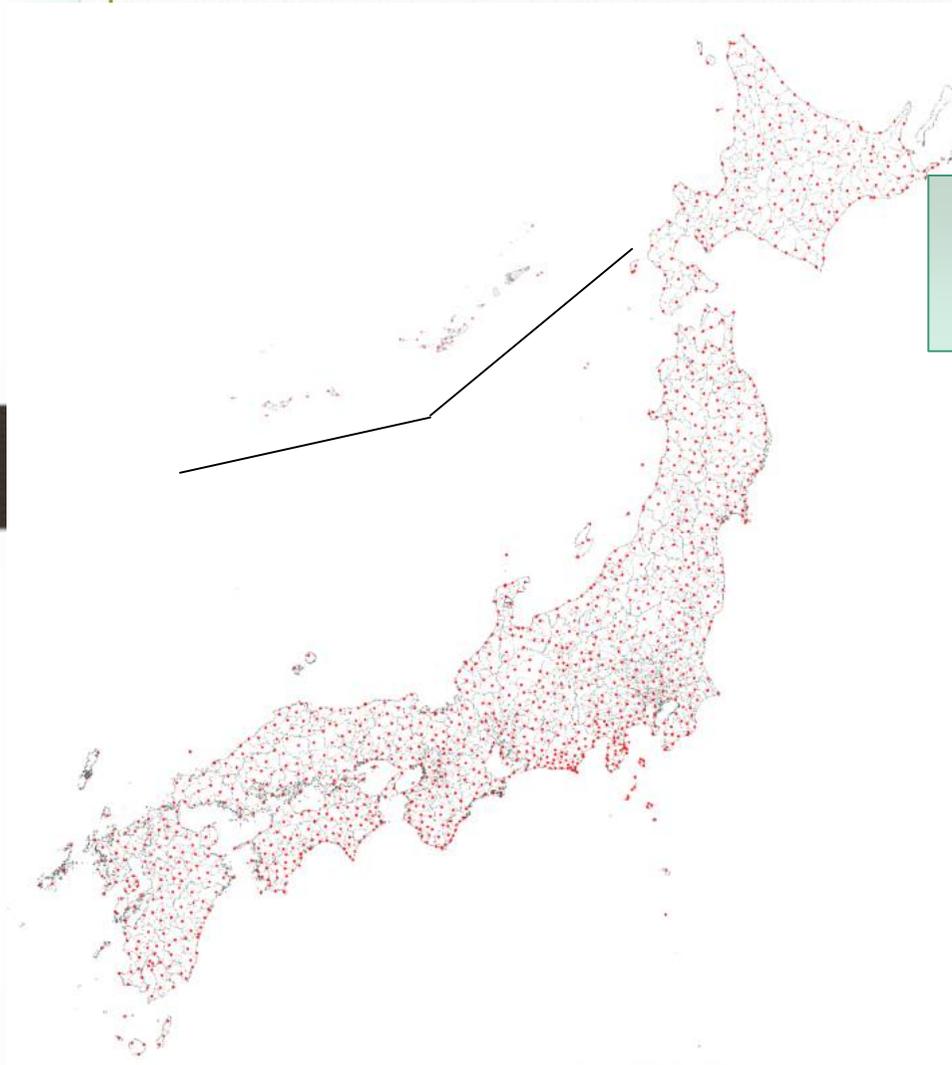
GEONET点

全国約1,300地点

GAMIT/GLOBKプログラムを用い  
GEONET全点を日毎に自動解析

GEONET 全点連日自動解析  
システムの開発

2008年4月からの  
日毎の座標データを蓄積  
(島田ほか,2008,2009,2013,2015)

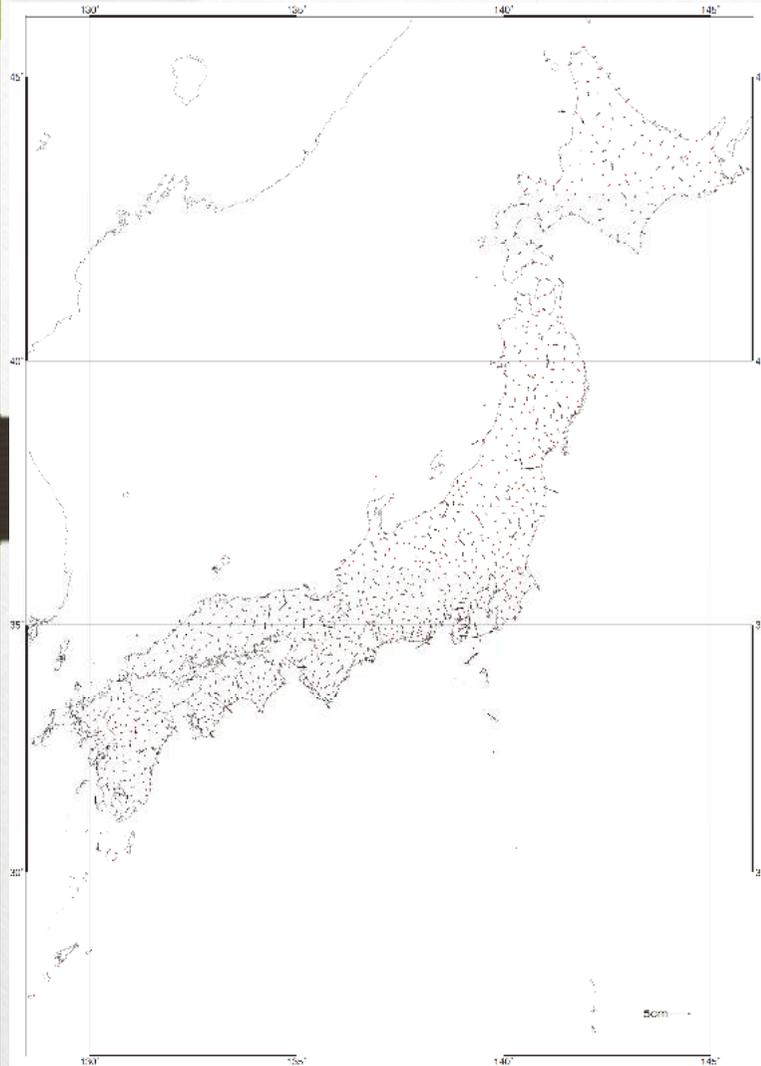
系統的誤差を除去し、セミダイナミック補正を行った成果値と比較すると、全体的にはきれいに一致する。

差異が大きな電子基準点もいくつかあり、3cm以上異なる基準点は10点あった。

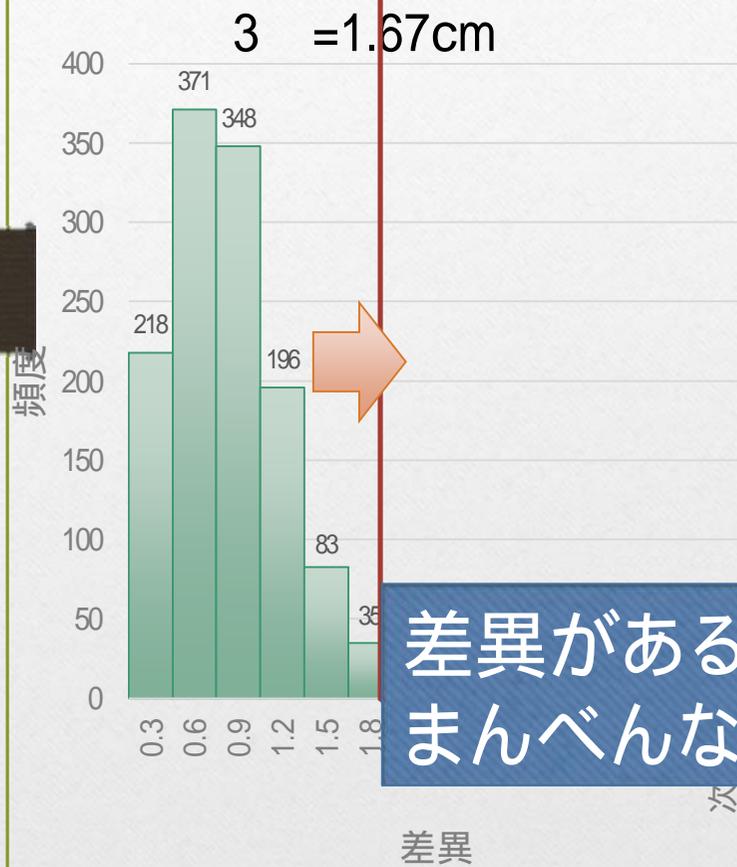
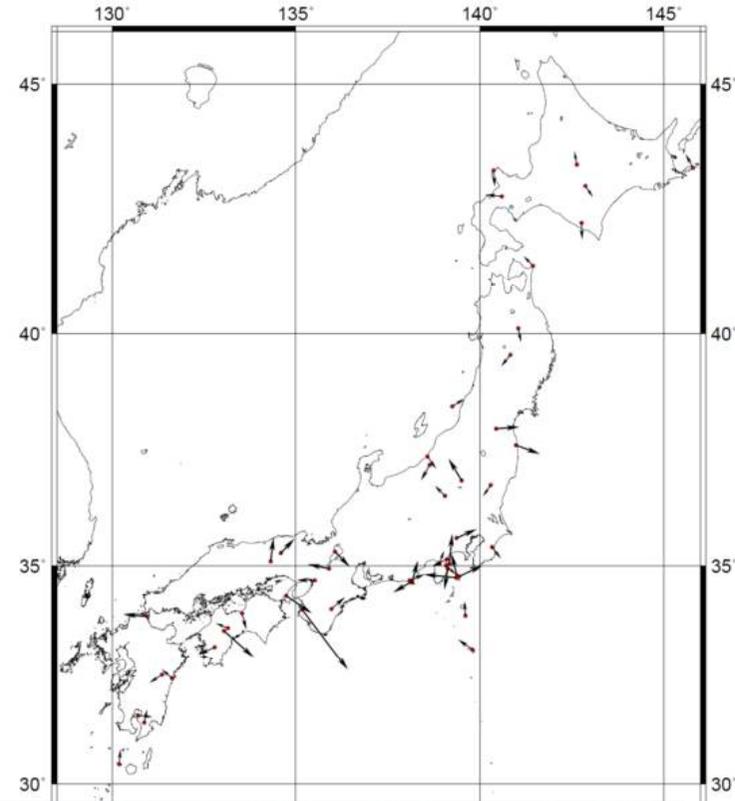
- 成果値と観測結果が  
3 以上の電子基準  
点をピックアップ

差異がある電子基準点は日本全国でまんべんなく見られる。

3 以上の地点 51点

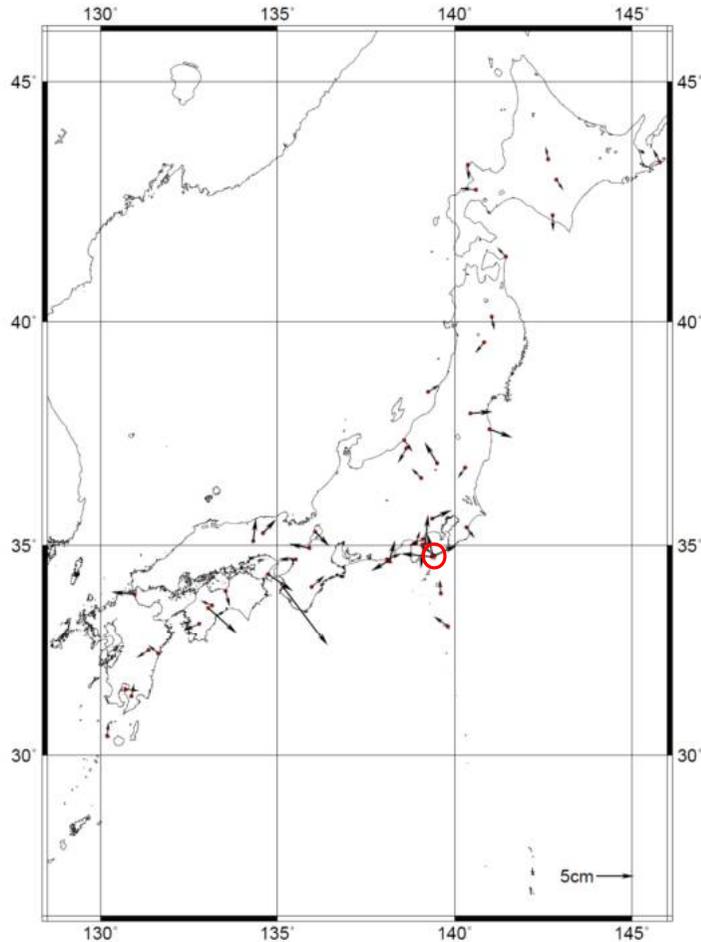
93051	大島1	2.88cm
960594	大島3	3.34cm
960595	大島4	4.13cm

伊豆大島が広がる方向に  
差異が見られる

マグマの供給による山体の  
膨張・収縮が続いている。

セミダイナミックの補正量  
以上に島自体が膨張してい  
ることを示唆。

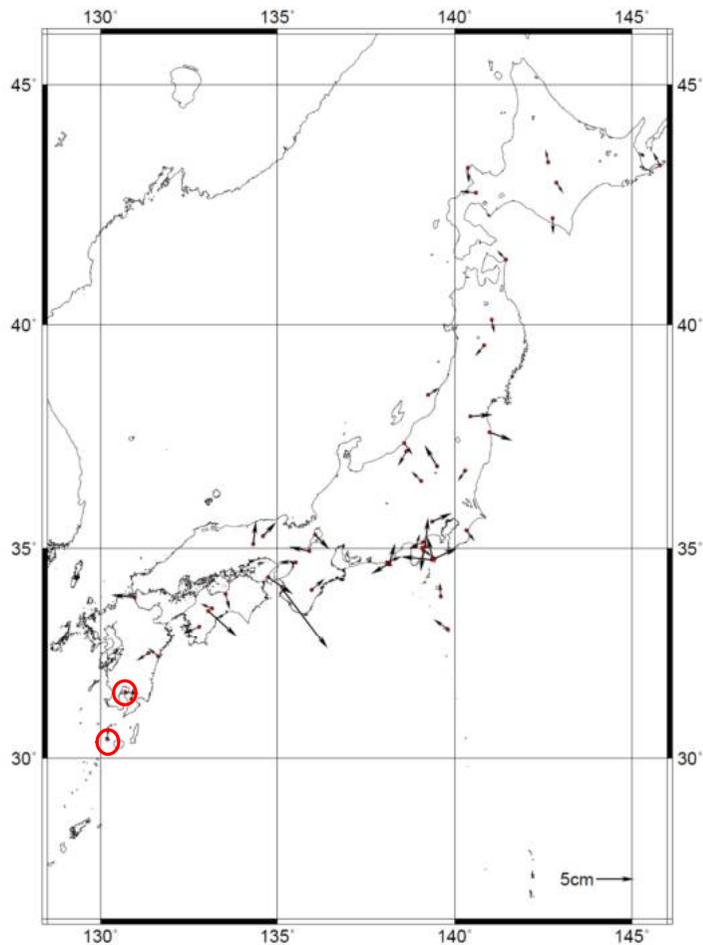
960720 鹿児島島 1.84cm  
960725 口永良部島 1.84cm

火山の影響によって  
差異が生じたと考えられる。

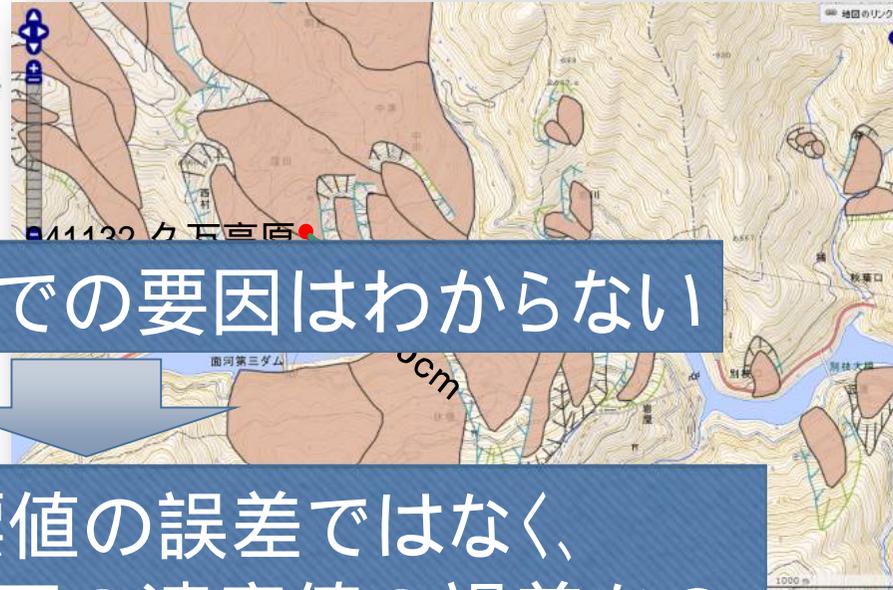
地滑り地形分布図

地滑りによる左側の方向が一致する  
為、地滑りにより、差異が  
生じたと考えられる。

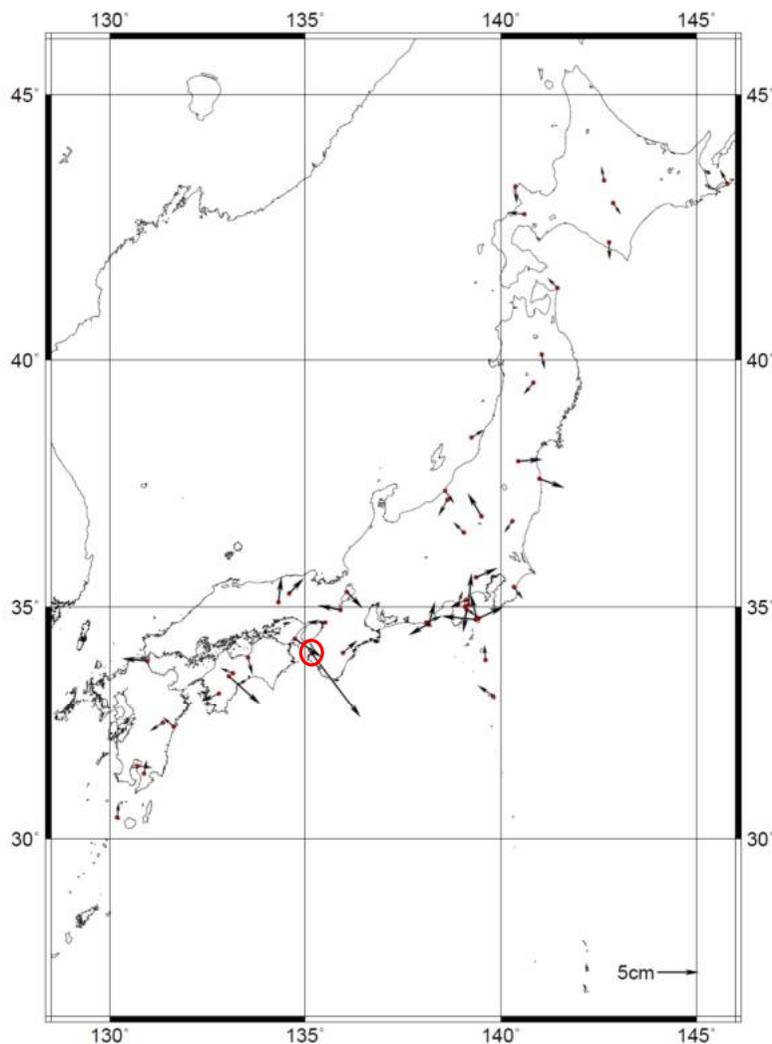
差異

960652(広川) 9.59cm

解析ソフトウェア

国土地理院の測量機器登録機器  
一覧に記載されているプログラム

基線解析プログラム

ニコンTBC Ver1.4.4.0

三次元網平均計算プログラム

ニコンTOWISE Ver5.5.0.0

解析期間

2016.1.1 0:00 ~ 24:00 (UST)

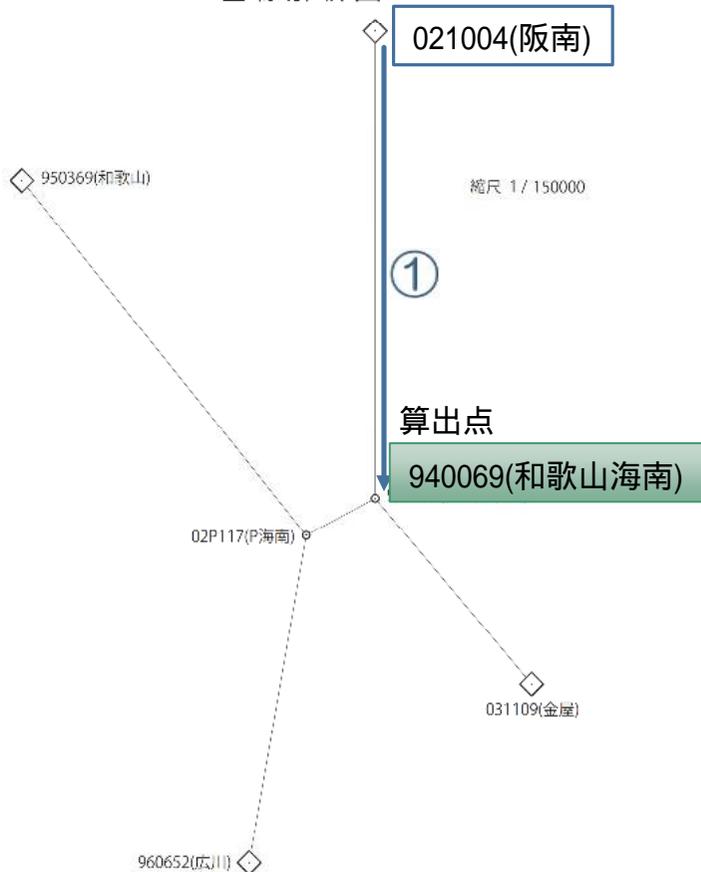
基線解析図

観測点 2: 940069 和歌山海南

受信機名 (No.) : Trimble NetR9  
アンテナ名 (No.) : TRM59800.80  
PCV補正 (Ver.) : 有り  
アンテナ底面高 = 0.000 m

終 点  
緯 度 = 34° 9' 27.66719"  
経 度 = 135° 13' 17.37607"  
楕円体高 = 48.827 m

座標値 X = -3750411.831 m  
座標値 Y = 3721526.755 m  
座標値 Z = 3560961.245 m

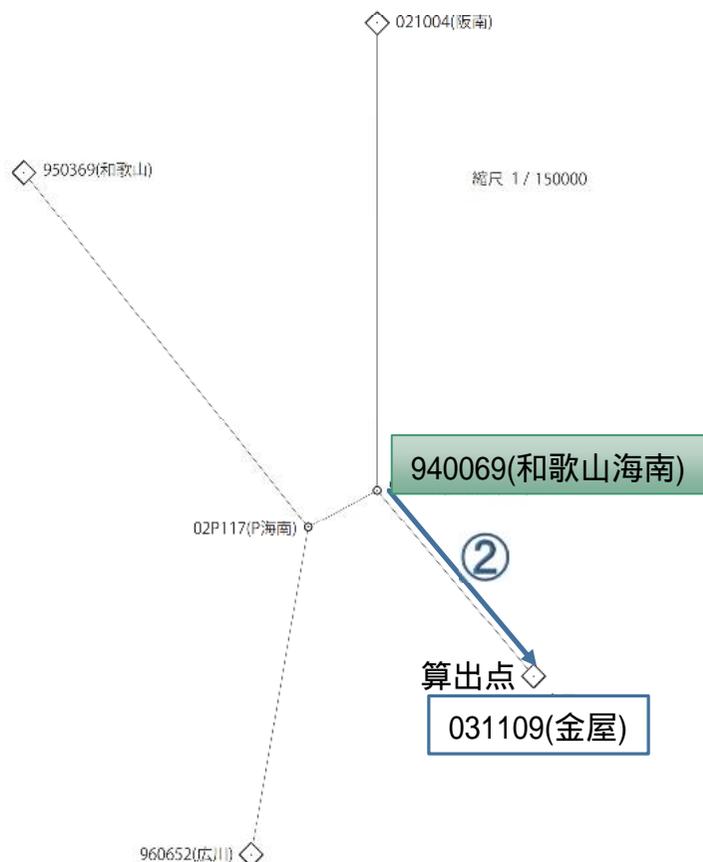
基線解析図

観測点 2: 031109 金屋

受信機名 (No.) : Topcon NETG3  
 アンテナ名 (No.) : TPSCR. G5  
 P C V 補正 (Ver.) : 有り  
 アンテナ底面高 = 0.000 m

終 点  
 緯 度 = 34° 5' 27.05902"  
 経 度 = 135° 17' 25.22704"  
 楕円体高 = 372.150 m

座標値 X = -3758027.015 m  
 座標値 Y = 3720131.841 m  
 座標値 Z = 3555005.181 m

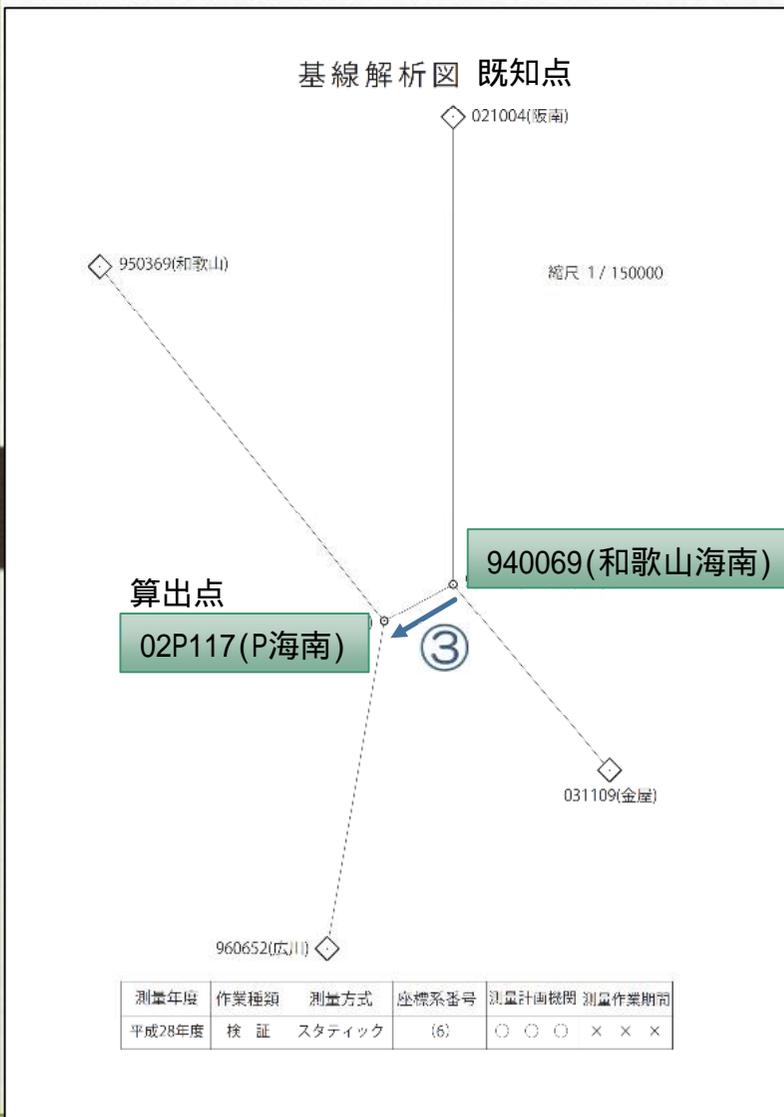
観測点 2: 02P117 P海南

受信機名 (No.) : Trimble 5700  
 アンテナ名 (No.) : TRM29659.00  
 P C V 補正 (Ver.) : 有り  
 アンテナ底面高 = 0.000 m

終 点  
 緯 度 = 34° 8' 38.92288"  
 経 度 = 135° 11' 29.53920"  
 楕円体高 = 45.820 m

座標値 X = -3749062.100 m  
 座標値 Y = 3724079.442 m  
 座標値 Z = 3559716.604 m

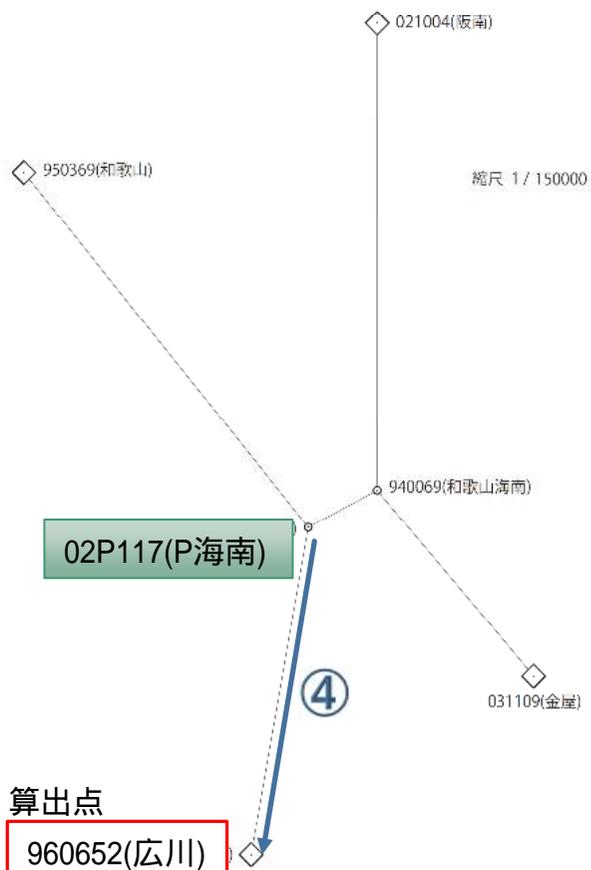
基線解析図

観測点 2: 960652 広川

受信機名 (No.) : Topcon NETG3  
 アンテナ名 (No.) : TPSCR. G5  
 P C V 補正 (Ver.) : 有り  
 アンテナ底面高 = 0.000 m

終 点  
 緯 度 = 34° 1' 31.40303"  
 経 度 = 135° 10' 3.88397"  
 楕円体高 = 47.210 m

座標値 X = -3752751.474 m  
 座標値 Y = 3730841.605 m  
 座標値 Z = 3548807.446 m

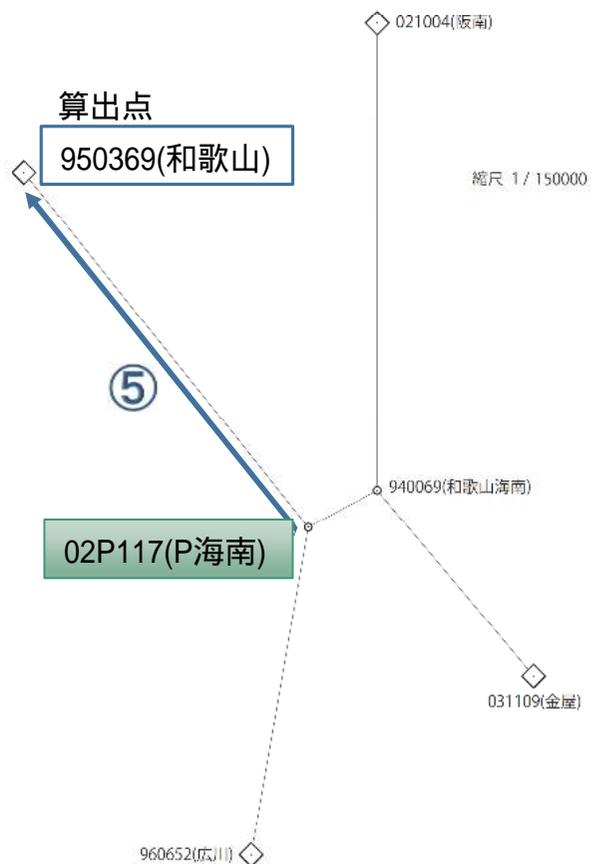
基線解析図

観測点 2: 950369 和歌山

受信機名 (No.) : Trimble NetR9  
 アンテナ名 (No.) : TRM59800.80  
 PCV補正 (Ver.) : 有り  
 アンテナ底面高 = 0.000 m

終 点  
 緯 度 = 34° 16' 17.26491"  
 経 度 = 135° 3' 57.51252"  
 楕円体高 = 88.502 m

座標値 X = -3735296.023 m  
 座標値 Y = 3726703.578 m  
 座標値 Z = 3571420.340 m

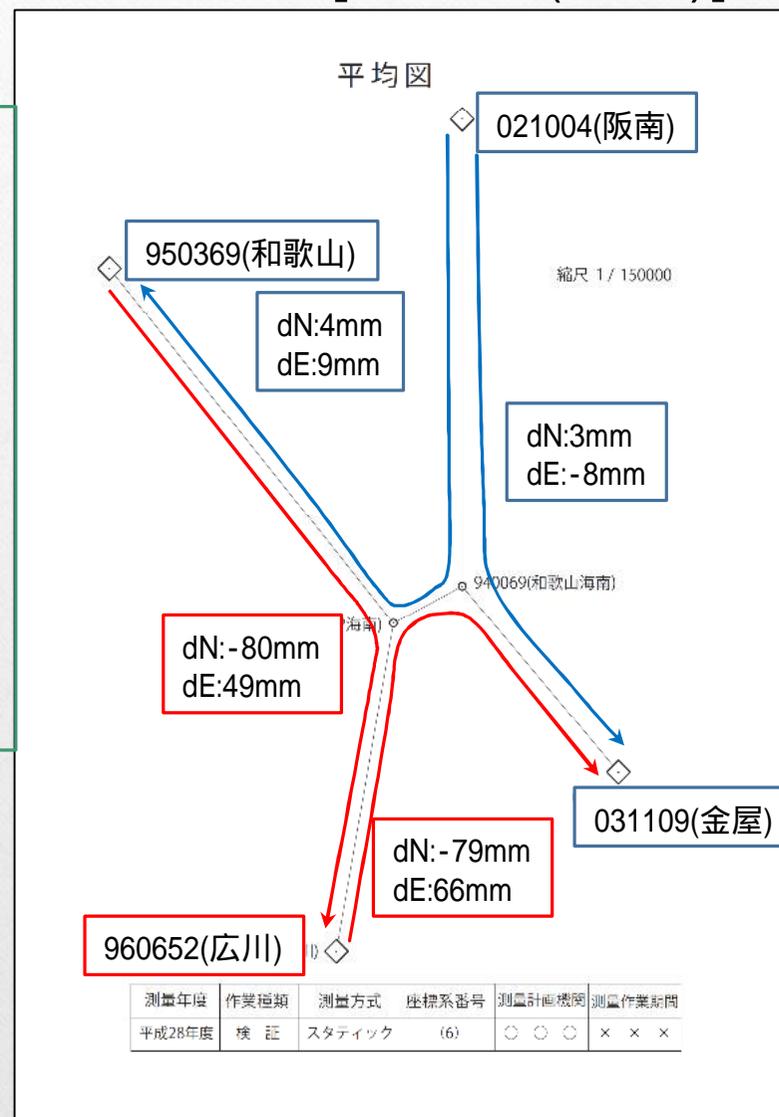
## 電子基準点間閉合差

阪南 ~ 金屋	(許容範囲)
dN:3mm dE:-8mm	(88mm)
阪南 ~ 和歌山	
dN:4mm dE:9mm	(94mm)
和歌山 ~ 広川	
dN:-80mm dE:49mm	(88mm)
広川 ~ 金屋	
dN:-79mm dE:66mm	(94mm)

広川を含むと1桁ほど閉合差が悪くなり、許容範囲ギリギリになる。

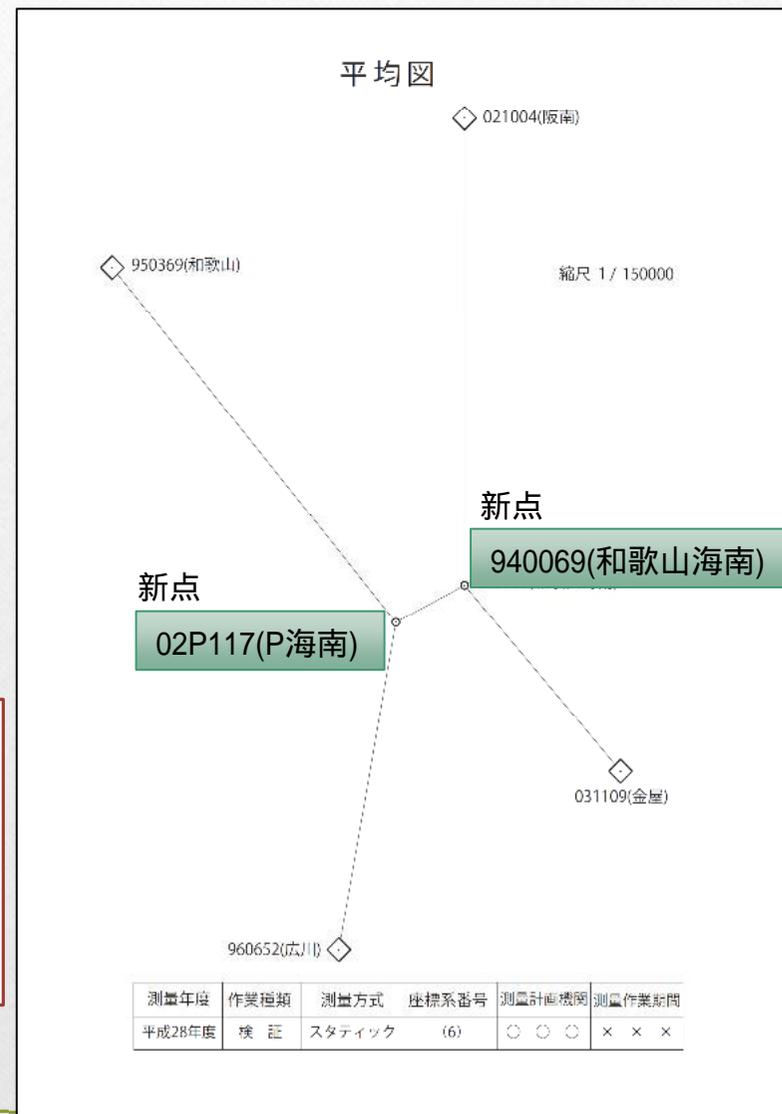
ジオイド補正あり  
鉛直線偏差補正なし  
回転推定なし  
スケール推定なし

固定電子基準点  
和歌山  
広川  
阪南  
金屋

新点の座標(平面直角座標系)

940069(和歌山海南)

X -204095.759m Y -71782.830m

02P117(P海南)

X -205576.102m Y -74556.810m

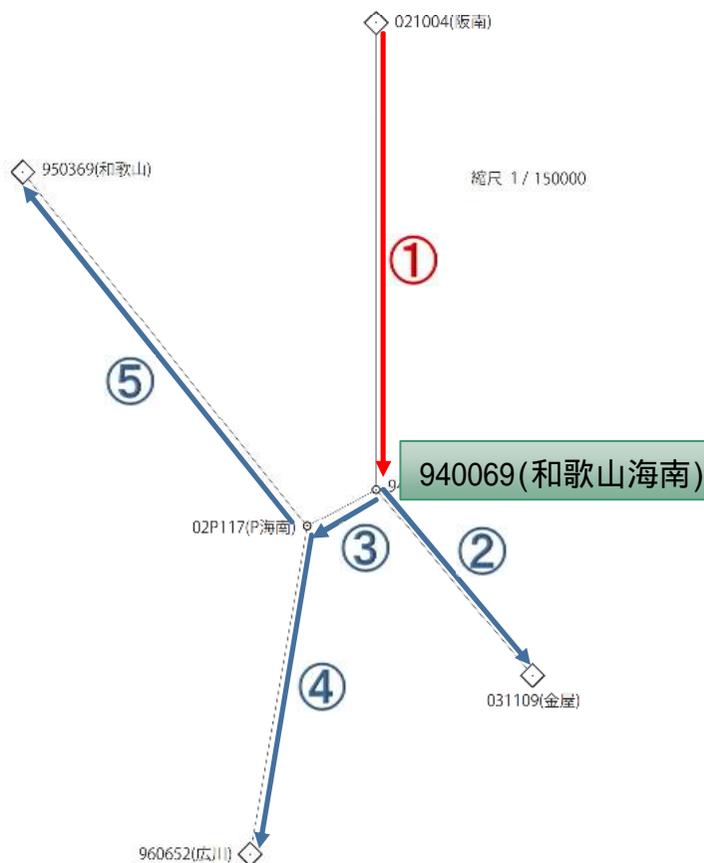
基線解析図

測地系	世界測地系	
平面直角座標系	6系	
入力した 緯度・経度	緯度	34°09'27.67165"
	経度	135°13'17.36904"

平面直角座標	X座標	-204095.7673 m
	Y座標	-71782.8246 m
真北方向角	+0°26'13.67"	
縮尺係数	0.99996350

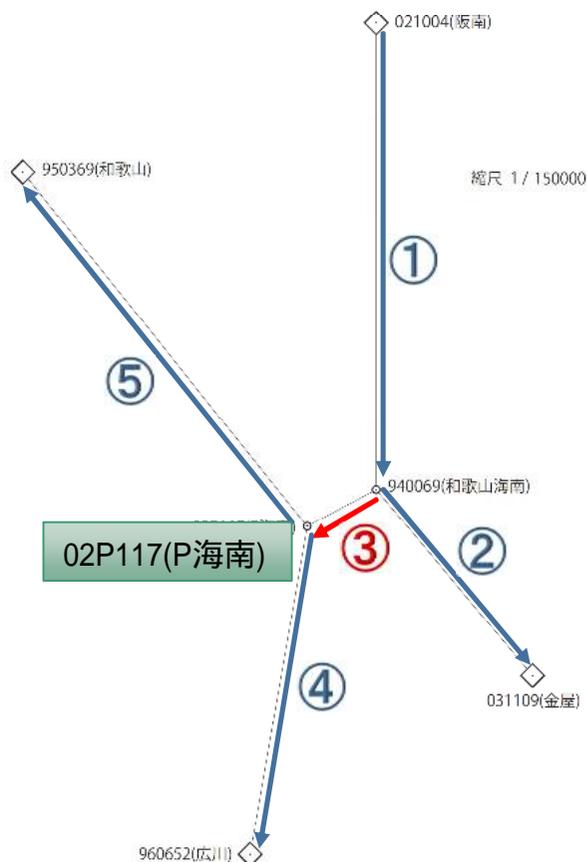
基線解析図

測地系	世界測地系	
平面直角座標系	6系	
入力した 緯度・経度	緯度	34°08'38.92737"
	経度	135°11'29.53181"

平面直角座標	X座標	-205576.1289 m
	Y座標	-74556.7868 m
真北方向角	+0°27'13.65"	
縮尺係数	0.99996850
