フィリピン・ジェネラルサントス インターナショナル空港UAV測量 およびUAVによる障害物調査

2019年5月17日 東測協

「最新測量技術を利用した技術研修会」
赤羽会館

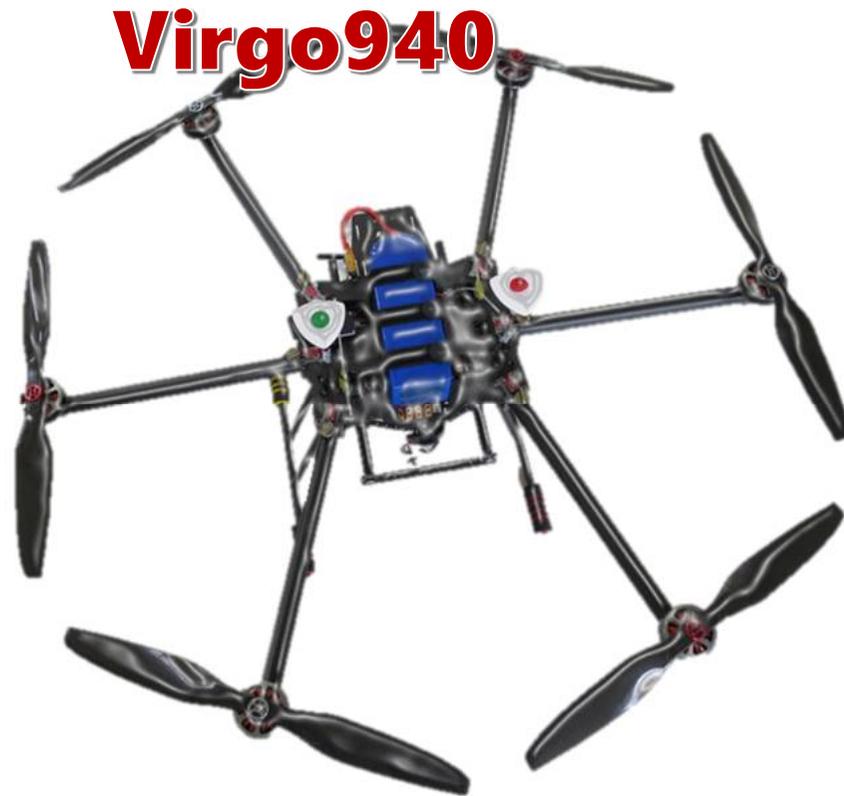
航空測量に使用したドローン

(株)三矢研究所製

- 機体：三矢研究所製Virgo940 2機
- 仕様カメラ：ニコンD5300デジタル一眼レフカメラ
- レンズ：単焦点20mm
- 撮影コース：滑走路3ブロック×3コース 計9コース
- 撮影高度：140m.
- 撮影スピード：時速 約20km
- シャッター間隔：5秒
- 写真縮尺：1/7000
- オーバーラップ：75%・サイドラップ：30%
- 図化縮尺：1/1000（+オルソフォト写真）
- オルソ画像作成ソフト：フォトスキャン

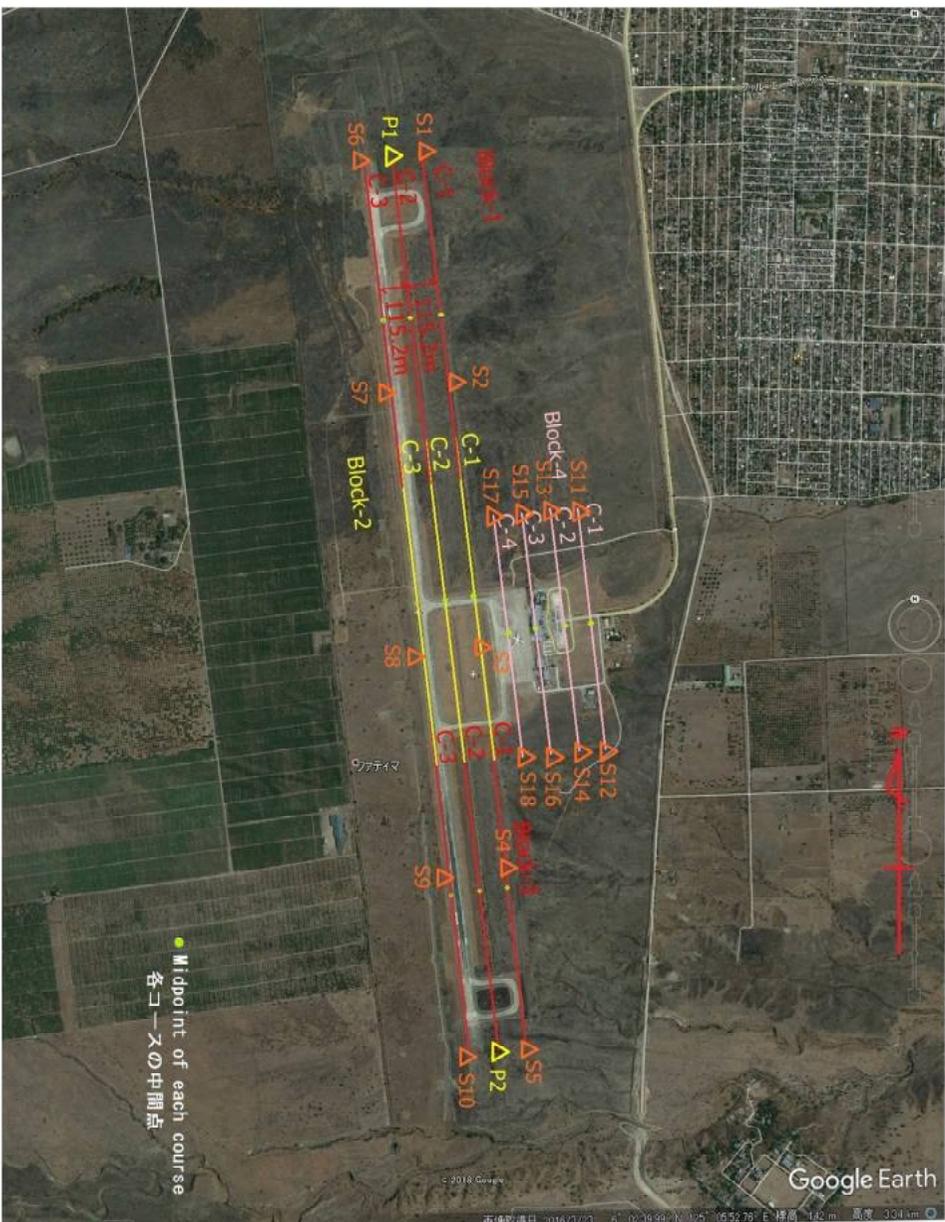
UAV測量 計画測線

- UAV測量用標定点は滑走路周辺に10点(S1 - S10)とターミナル周辺に8点(S11 - S18)を選点
- その18点に対空標識を設置。
- 1周波または2周波のGNSS受信機で観測。
- 観測時間は1時間、仰角15度、データ取得間隔は30秒
- P1とP2は固定で据え置き、S1～S18の18点を順次観測
- 各点の観測終了後に次の点へ移動する。観測時間帯はCAAP(フィリピン民間航空局)と調整
- 解析はP1とP2の2解点を与点とし、トリンブル社製トワイズ・ソフトウェアを用いる

- 22日 午前に空港スタッフ(CAAP)、RASA測量会社（TS測量と一部のGNSS測量担当）と顔合わせ。測量内容とそれぞれの分担およびスケジュールの確認。
- 午後に基準点の確認と標定点の位置決めと対空標識設置。
- 23日 基準点でGNSS測量開始、Block IのC-1, C-2, C-3でUAV測量。滑走路の東側に新たに2測線(C-4とC-5)を追加することにした。標定点でのGNSS測量を夜間に実施。
- 24日 Block IIとBlock IIIのUAV測量を実施。
- 25日 日曜日で休暇。基準点のGNSS電池交換のみ実施。
- 26日 Block IのC-4とC-5のUAV測量。TSによる基準点と滑走路マークとの結合。UAV空撮のデータを日本に送り、日本でターミナルビル付近のオルソ画像作成。ターミナルビル横のタワーでUAV障害物測量およびTS測量。
- 27日 ターミナルビル横のタワーでUAV障害物測量再測。翌日の会合のための速報作成。
- 28日 作成した速報をもとに、空港スタッフ(CAAP)と実施した測量内容の確認と今後の作業の打ち合わせ。

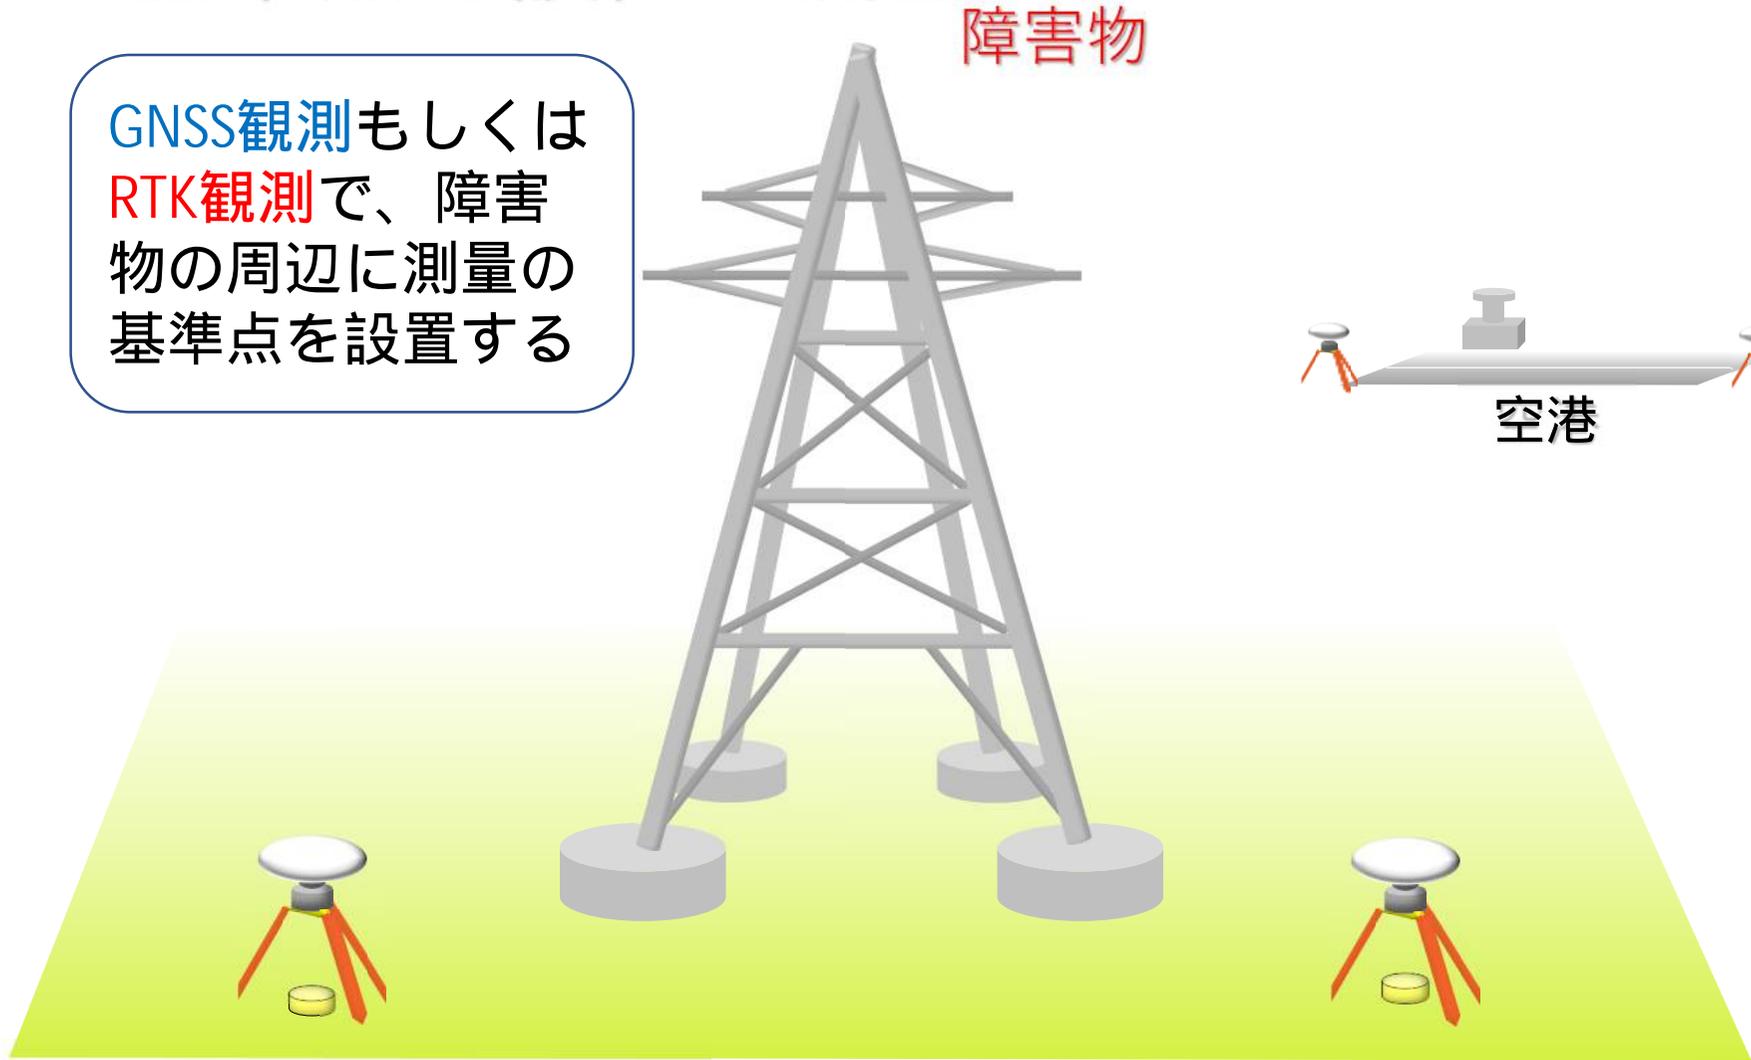
1. 基準点の設置と測量

GNSS観測もしくは
RTK観測で、障害
物の周辺に測量の
基準点を設置する

GNSS受信器およびアンテナ

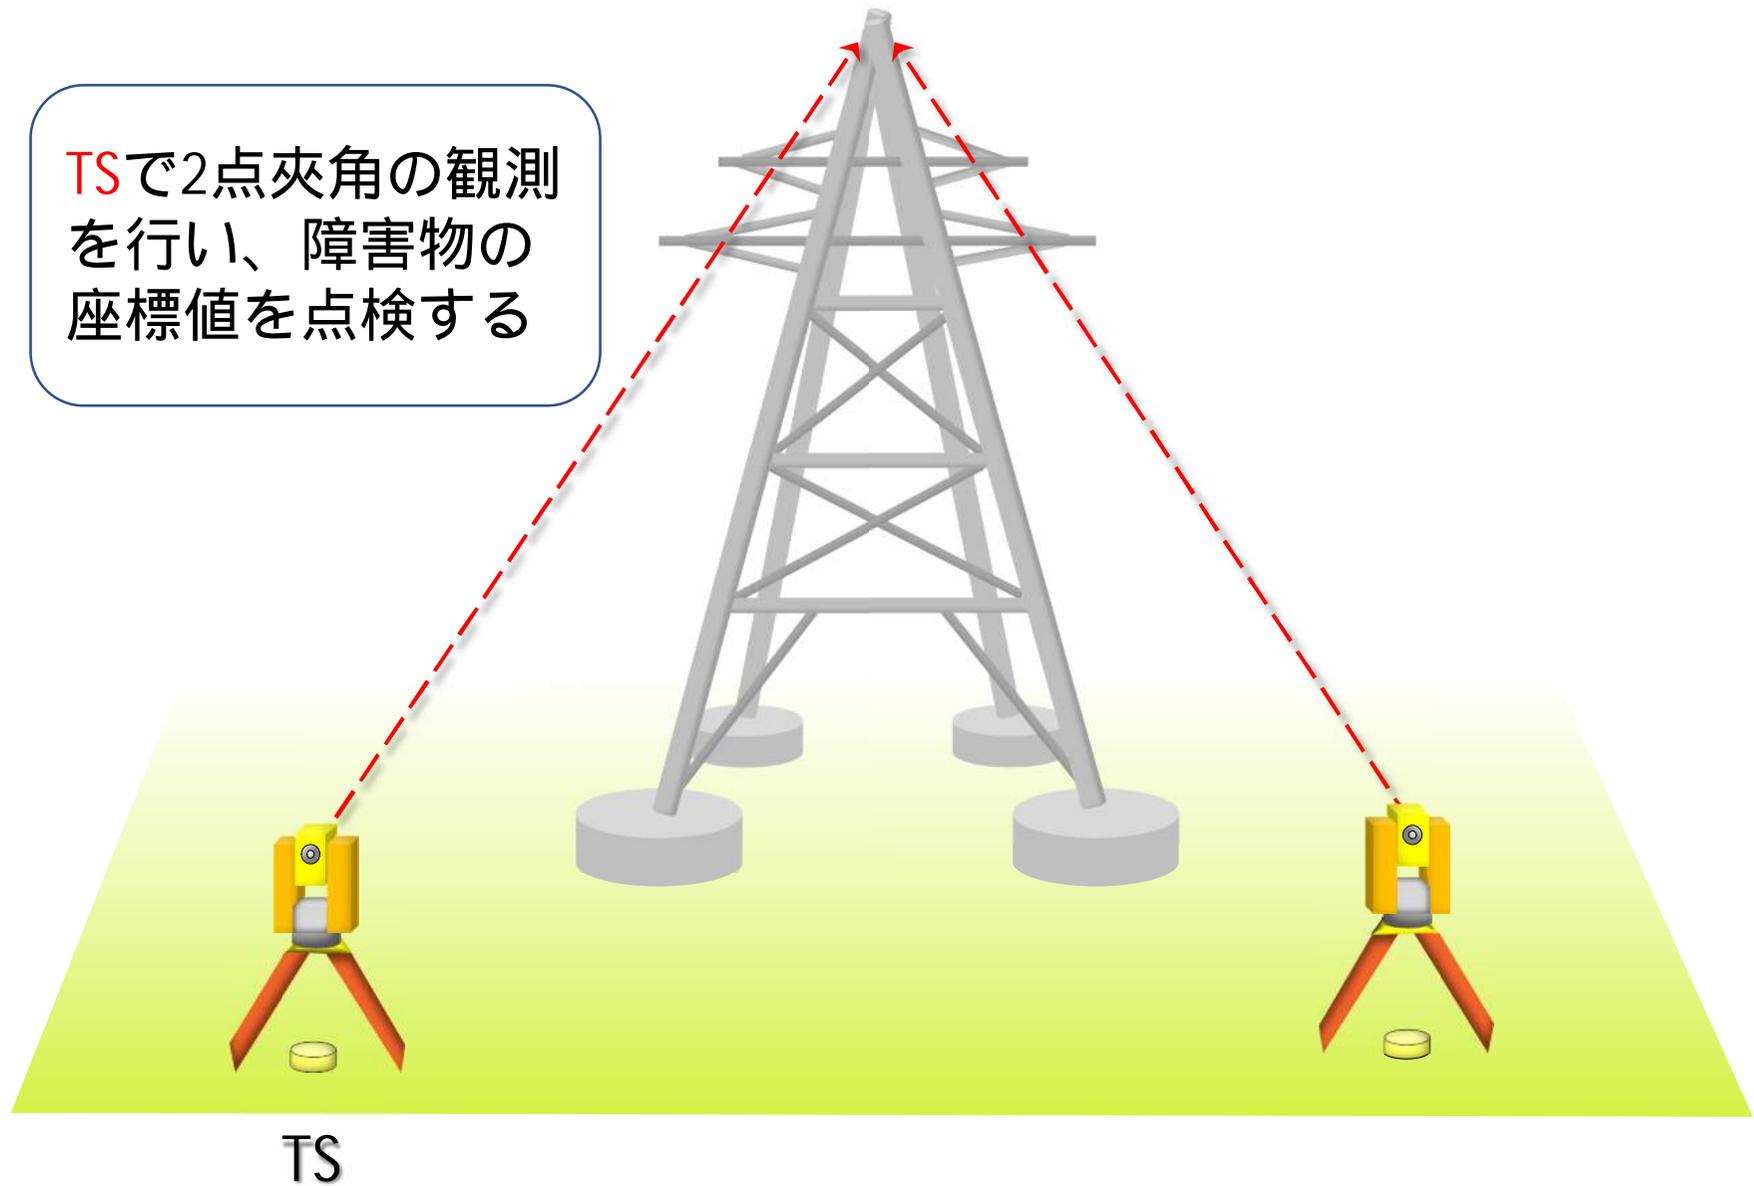
2. TS(トータルステーション)観測

TSで2点夾角の観測
を行い、障害物の
座標値を点検する

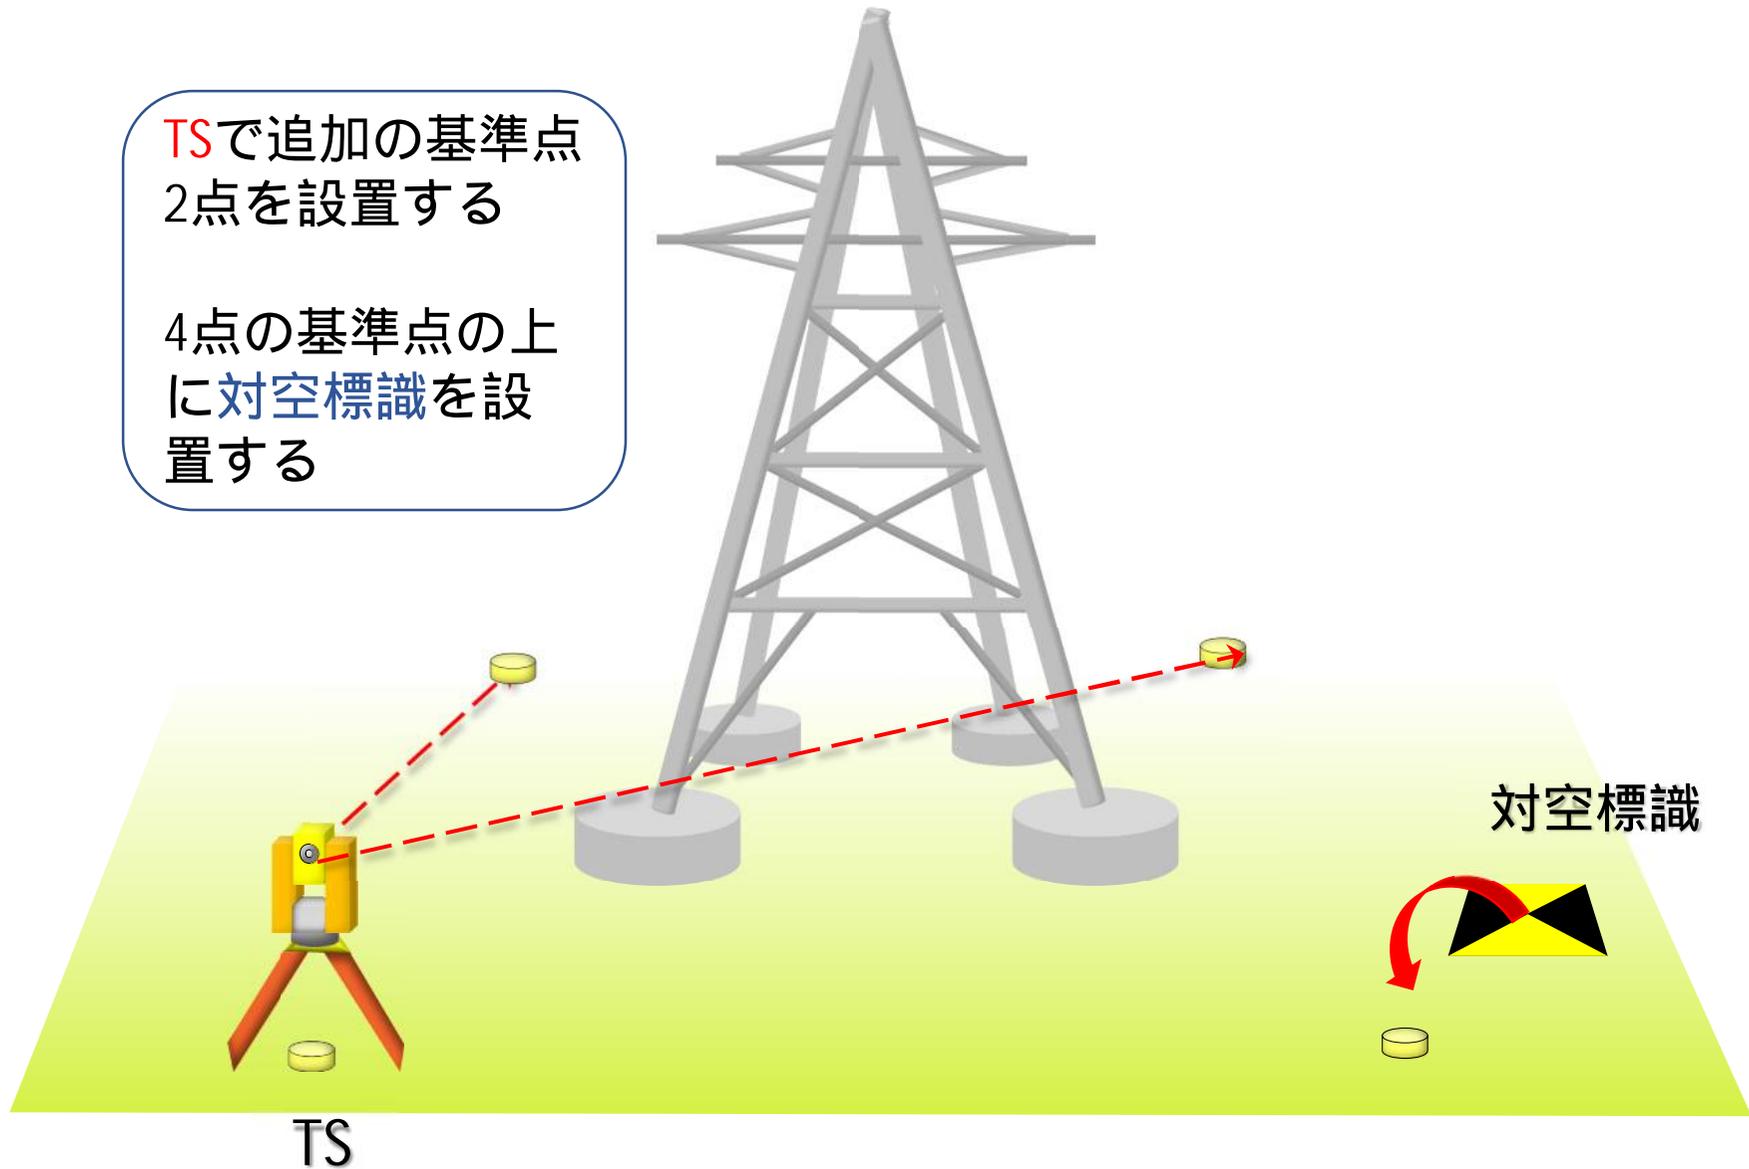
3. TSによる基準点の設置

TSで追加の基準点
2点を設置する

4点の基準点の上
に対空標識を設
置する

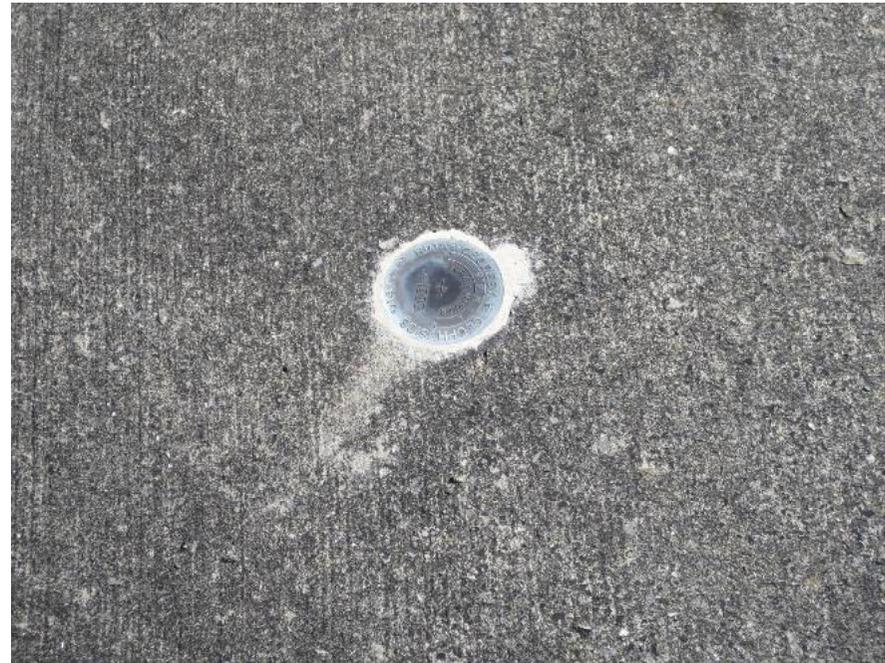
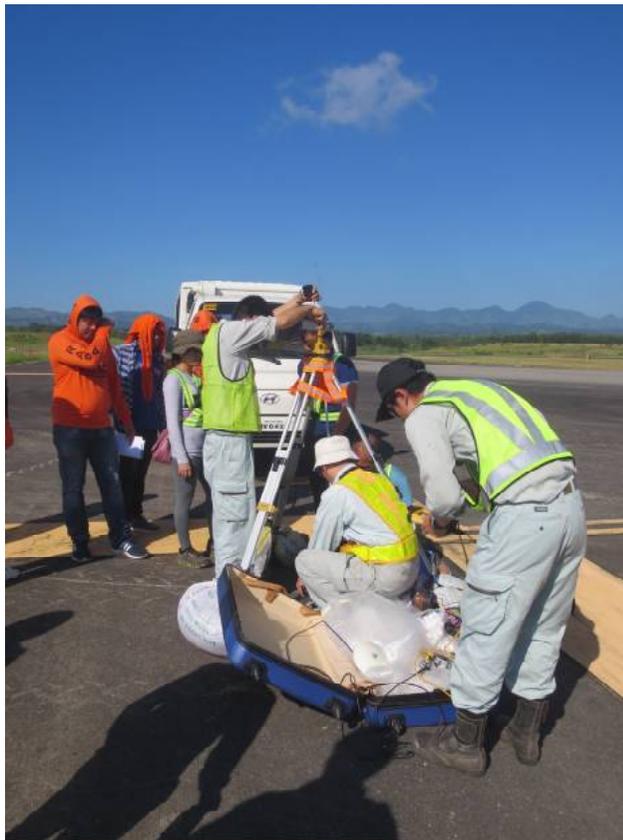
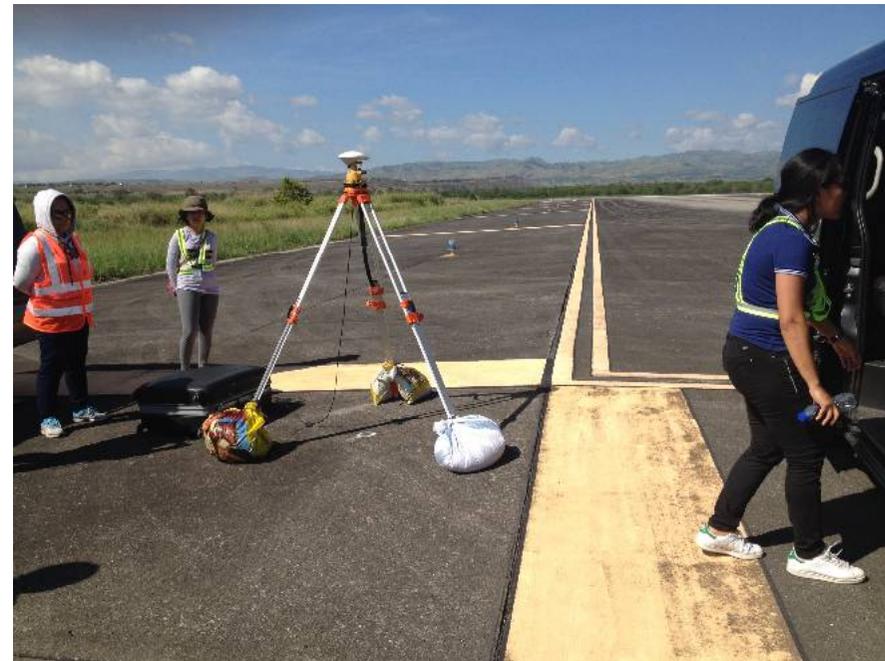
11月23日（朝）

2002年に米国NIMA (National Imagery and Mapping Agency) が作成したBMを基準点とし、連続GNSS観測開始

- NIMA（米国画像地図作成局）が2002年に設置した基準点2点（P1とP2）でGNSS測量を実施
- 二周波のGNSS受信機を用い、24時間連続観測を実施。Cut-off角は15度、データサンプリング間隔は30秒
- 取得したデータは近傍のIGS点4～5点を基準点として解析
- 解析にはGAMITソフトウェアを用い、長基線解析を行う。さらにBerneseソフトウェアで照査

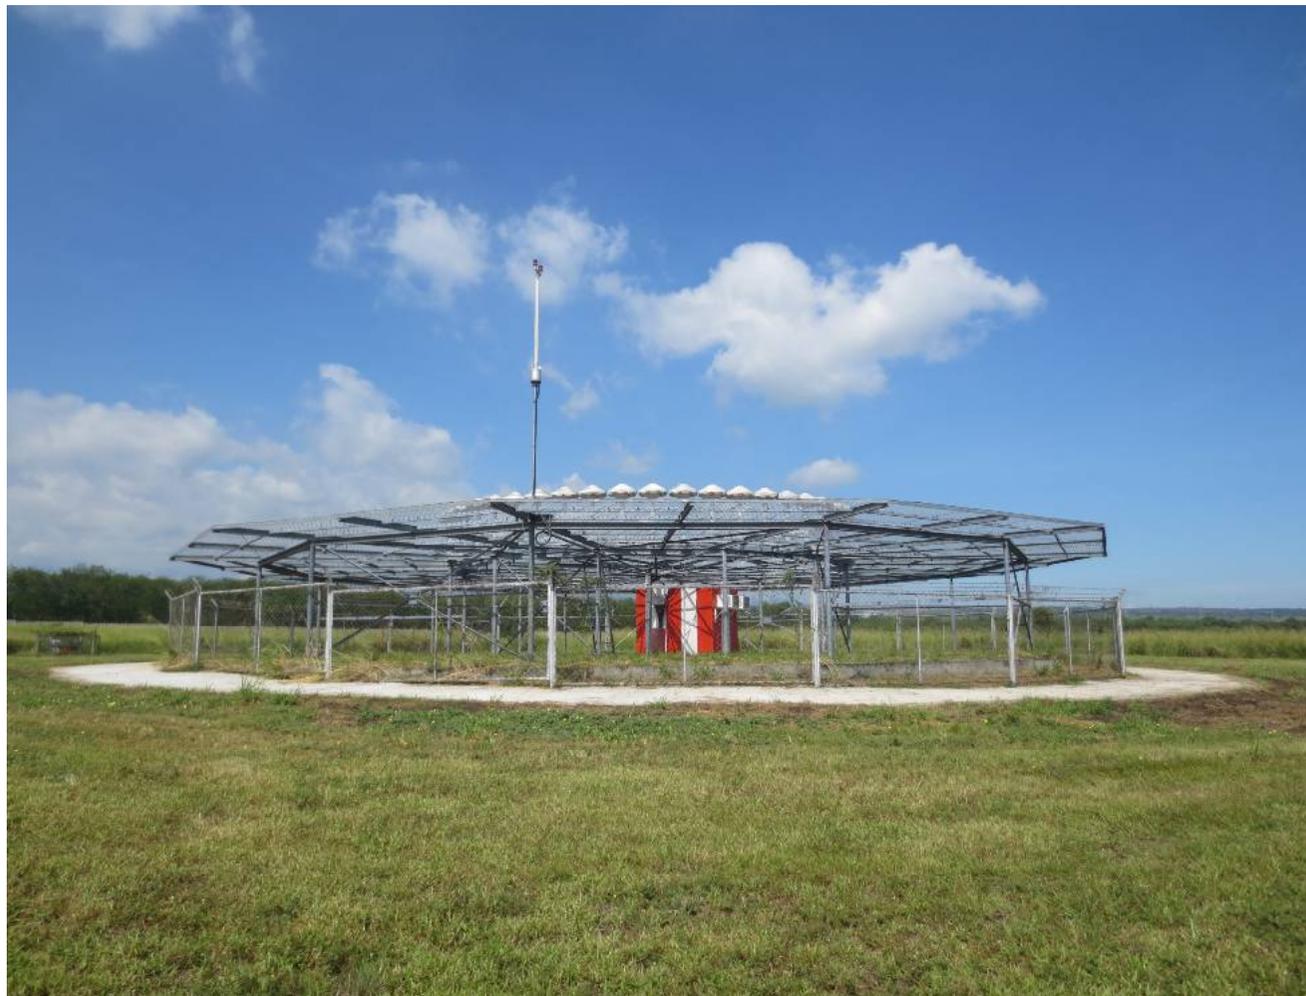
VOR(超短波全方向式無線標識施設)などの電波施設
の上空では難しかった

- 飛行の高さ143m、飛行速度約20km/h、写真シャッター間隔5秒
- 1測量（3.6km）約15分（準備3分、飛行12分）
- 安価、少人数で手軽にできる。
- ただし電波に弱い。VORのような強い電波を出す装置の上空はむずかしい。
- 離発着の多い空港でも、障害物測量に使える。ただし、細いタワー等の小さな標的は、トータルステーション等が必要。

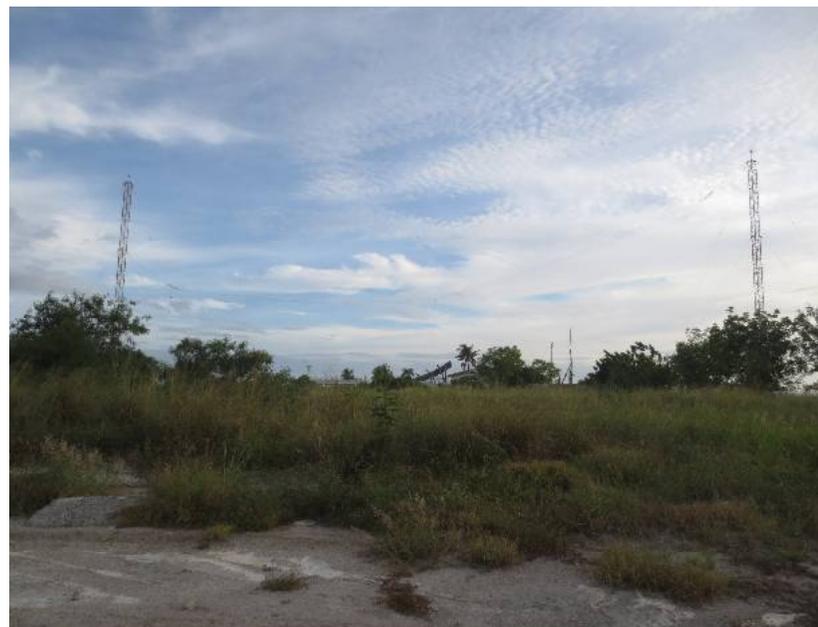
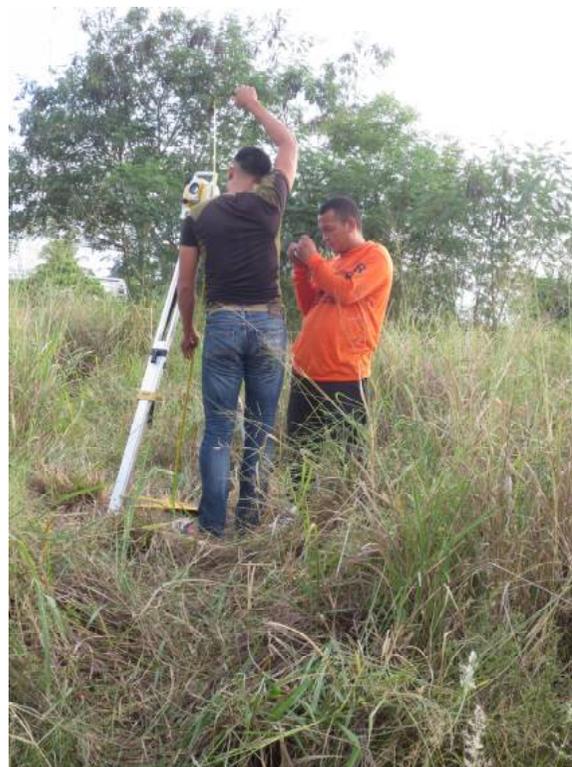
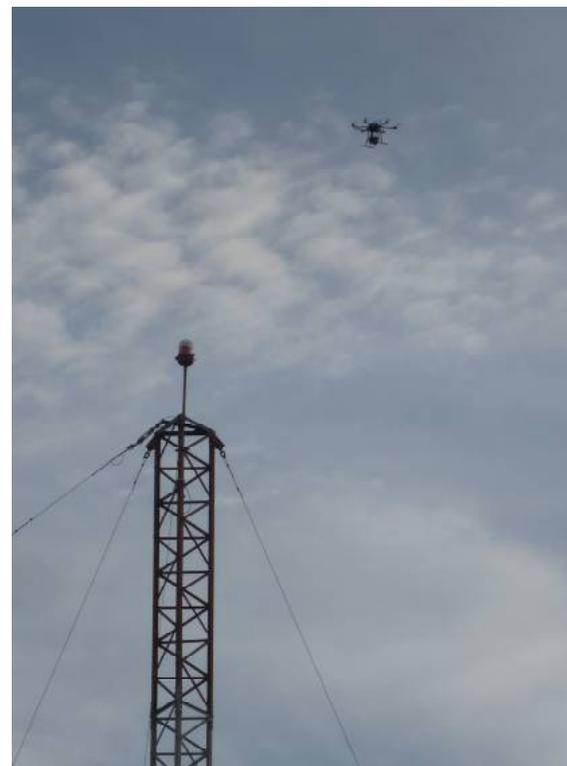
ターミナルビル 横の2本の鉄塔 で障害物調査

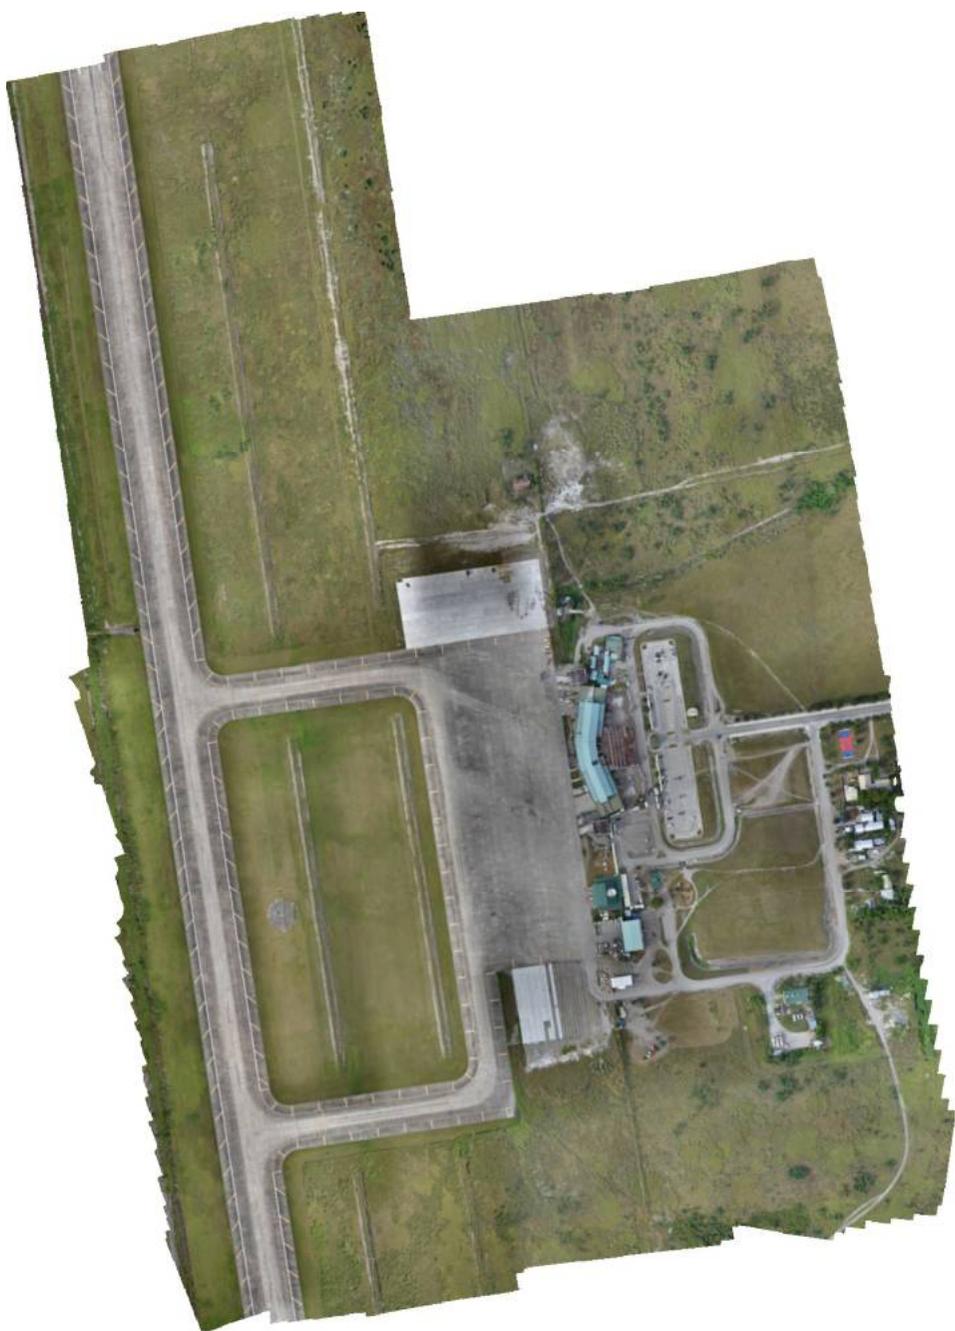
現地最終日
の速報で示
したオルソ
画像

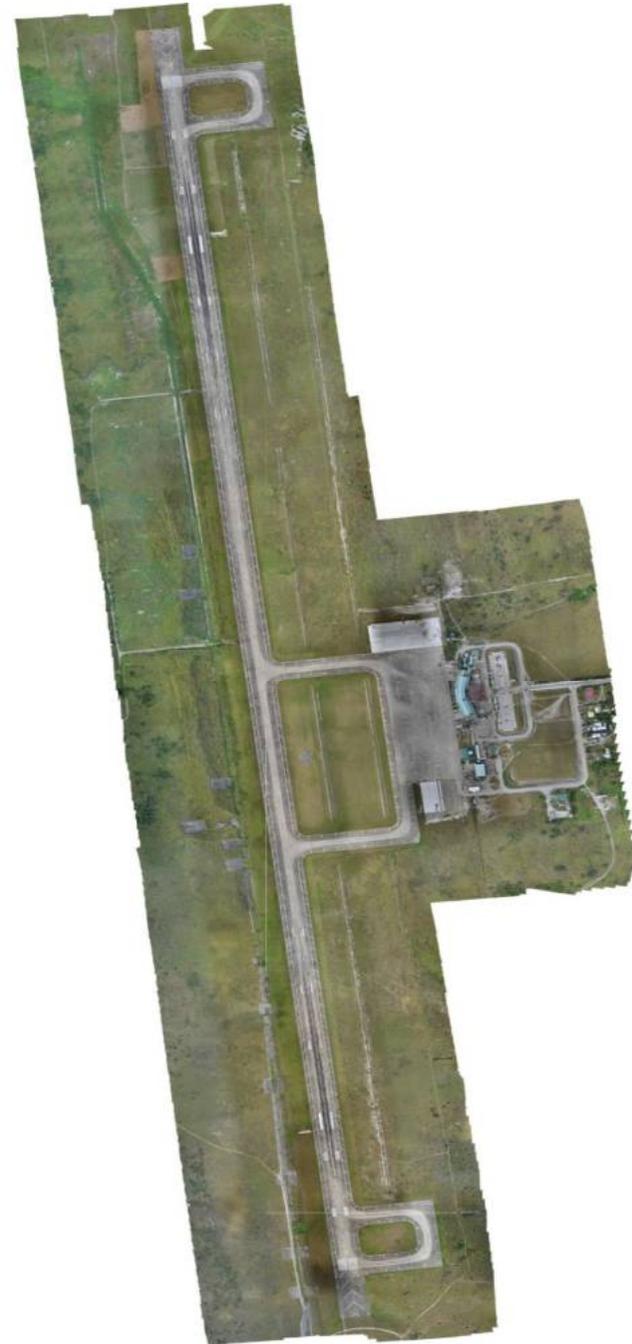
1月に報告書
を提出
そのときの
オルソ画像

GPSの座標とオ
ルソ画像の座標
の差のRMSは
0.028mであった。

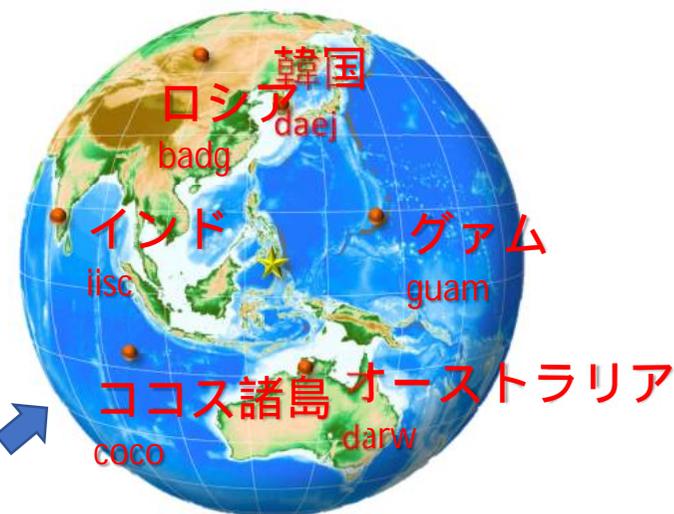
基準点のGNSS解析結果

解析に使用した I G S 点

緯度(dmmss)	経度(dddmmss)	楕円体高	測量年月
PMR3	Nippo	60416.9410	1250546.9518	220.403	2018/11
	NIMA	60416.9458	1250546.9618	220.485	2002/4
	Nippo - NIMA	-0.148m	-0.306m	-0.082m	
PMR1	Nippo	60237.9424	1250559.0392	208.602	2018/11
	NIMA	60237.9480	1250559.0489	208.687	2002/4
	Nippo - NIMA	-0.176m	-0.299m	-0.085m

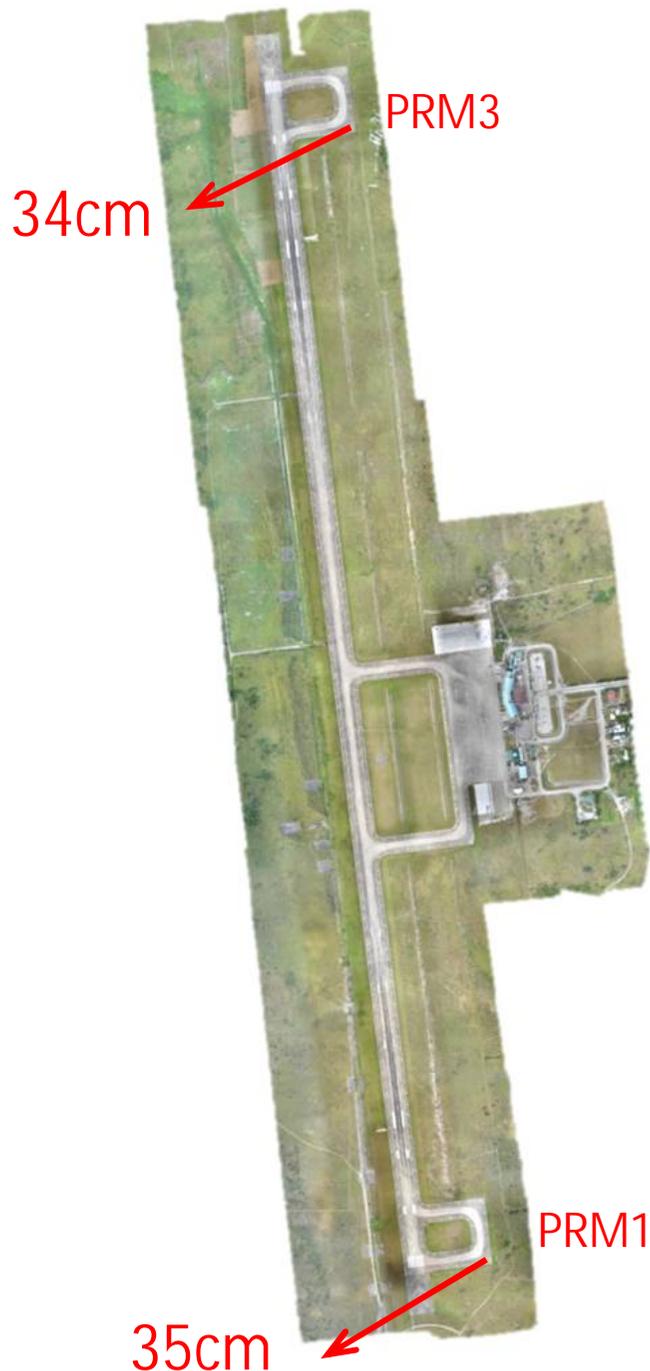
今回の測量で求めた2002年NIMA測量以降16.5年間の変動

- フィリピンのジェネラルサントス空港でUAV(ドローン)を使った写真測量を行った。
- UAV(ドローン)を使った空港での写真測量は、世界的にもまだあまり例がないだろう。
- 今回の測量により、有人の航空機を使った場合に比べ、はるかに安価、短時間、かつ少人数で実施できることが実証された。
- ただ、飛行機が頻繁に離発着する空港ではUAV(ドローン)を飛ばすのが難しいだろう。
- 人口密集地でも、許可を得れば飛ばすことができるので、離発着の多い空港でも障害物測量に使える。
- 基準点の座標値を16年前のNIMAの値と比べると約35cmの変動があった。この量は他の地殻変動の研究結果と調和的である。

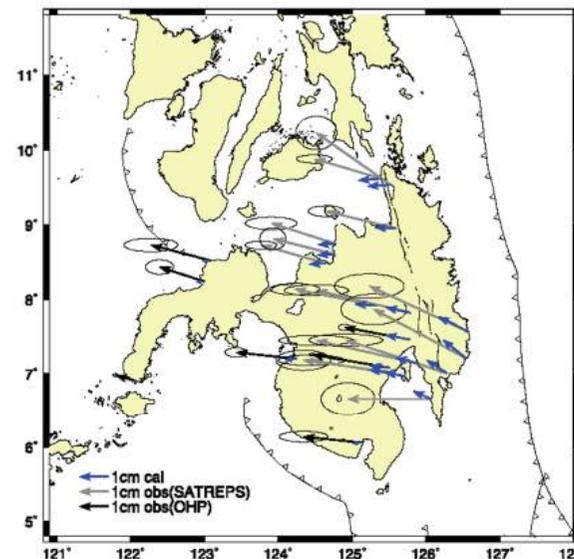
(参考) スンダプレートを基準としたときの変動(1年あたり)

Fig. 4. Velocity vectors with respect to the Sunda plate. Open arrows denote calculated velocities assuming 100% of plate coupling along the upper surface of the subducting Philippine Sea Plate down to a depth of 80 km. Blue and red arrows are velocities observed by the Science and Technology Research Partnership for Sustainable Development Program (SATREPS) and Ocean Hemisphere Project (OHP) campaigns, respectively. Error ellipse of 3-sigma are also shown for the observed velocities.
